การจัดการคุณภาพน้ำในสวนสาธารณะ : สวนลุมพินี

บุษมาพร ชัยวาณิชยา *

* สำนักการระบายน้ำ กรุงเทพมหานคร

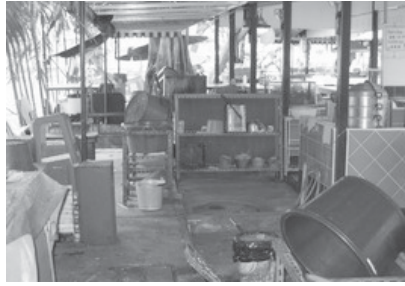
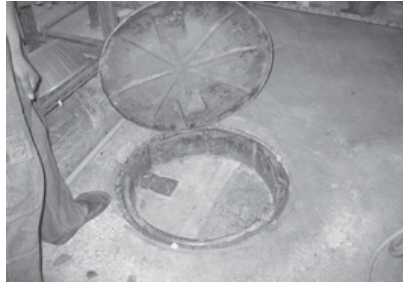
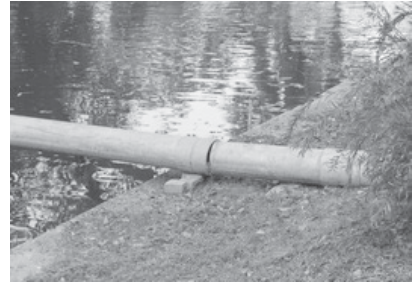
สภาพบ่อดักไขมันและท่อรวบรวมน้ำเสีย

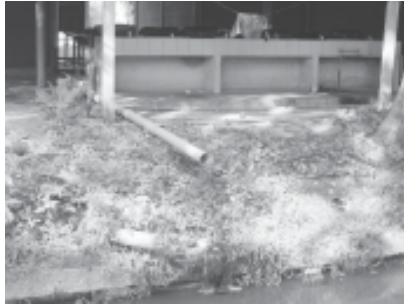
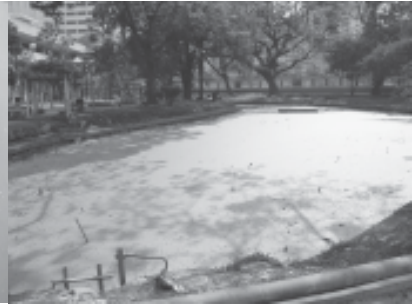
ท่อน้ำเสียจากศูนย์ฝึกอาชีพของกรุงเทพมหานคร

สภาพน้ำในบึง

เนื่องจากศูนย์ฝึกอาชีพของกรุงเทพมหานครมีน้ำเสียจากการการเรียน ตัดผมและการประกอบอาหารดังนั้นเพื่อไม่ให้มีน้ำเสียจากศูนย์ฝึกอาชีพของกรุงเทพมหานครระบายลงสู่คูน้ำของสวนลุมพินีโดยตรง กรุงเทพมหานคร ได้มีการดำเนินการปรับปรุงเรือนเพาะชำให้เป็นศูนย์ฝึกอาชีพฯ แห่งใหม่ และมีการติดตั้งระบบบำบัดน้ำเสียแบบสำเร็จรูปเพื่อบำบัดน้ำเสียให้ได้มาตรฐานก่อนปล่อยลงสู่คูน้ำ

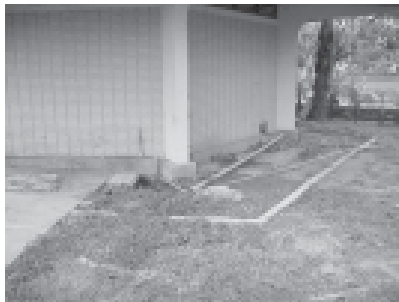
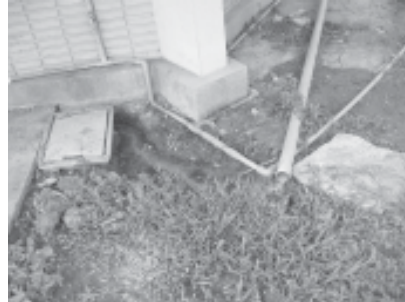
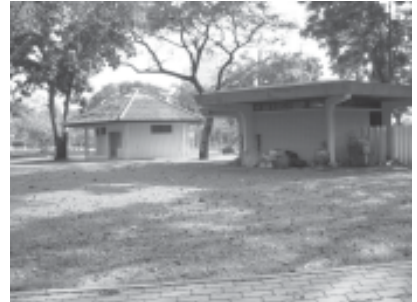
ท่อน้ำเสียจากห้องน้ำ-ห้องส้วมสาธารณะ
แหล่งกำเนิดน้ำเสียและสภาพน้ำภายในสวนลุมพินี
ที่มา: กลุ่มงานวิเคราะห์คุณภาพน้ำ สำนักงานจัดการคุณภาพน้ำ สำนักการระบายน้ำ กรุงเทพมหานคร

เนื่องจากมีน้ำเสียบางส่วนจากห้องน้ำห้องส้วมสาธารณะของสวนลุมพินี ไหลลงสู่คูน้ำโดยตรง ดังนั้นเพื่อไม่ให้มีการปล่อยน้ำเสียลงสู่คูน้ำ กรุงเทพมหานครได้ทำการติดตั้งระบบบำบัดน้ำเสียแบบสำเร็จรูปสำหรับห้องน้ำห้องส้วมแต่ละแห่งของสวนลุมพินี และปรับปรุงห้องน้ำห้องส้วมภายในสวนลุมพินีทั้งหมด เพื่อให้มีความกลมกลืนกับทัศนียภาพของสวนสาธารณะ

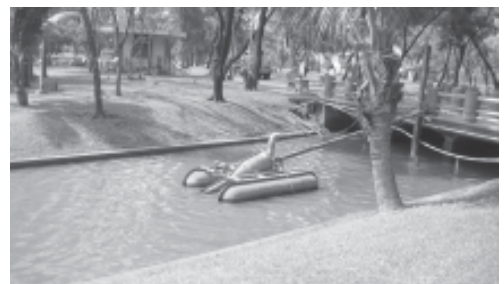
เครื่องผลักดันน้ำ

มีการดำเนินการสำรวจ ขุดลอกตะกอน ล้างทำความสะอาดตะกอนภายในเส้นท่อและซ่อมแซมท่อลอดถนนภายในสวนลุมพินี เพื่อไม่ให้ท่อเกิดการขังหรืออุดตัน และให้น้ำในสระของสวนลุมพินีเกิดการไหลเวียน ในกรณีพื้นที่ที่มีระดับสูงการไหลเวียนน้ำทำได้ยาก มีการดำเนินการติดตั้งเครื่องผลักดันน้ำตามท่อลอดถนนแต่ละจุดโดยรอบทั้งสวนลุมพินี

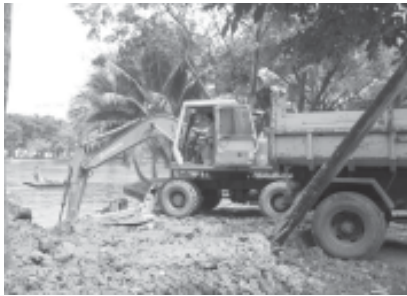
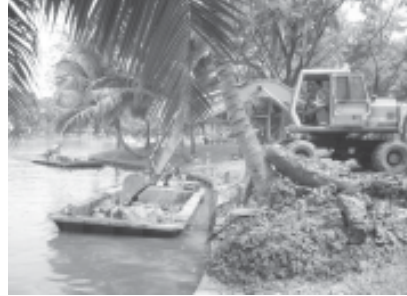
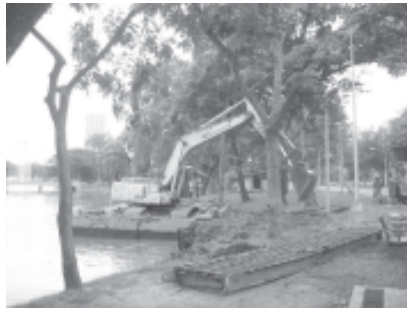
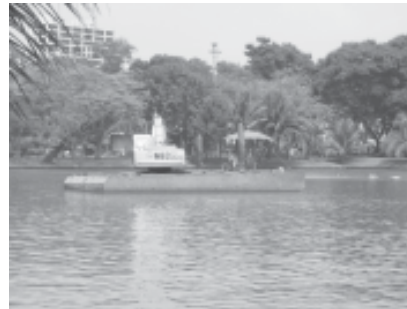
การขุดลอกตะกอนในบึงน้ำ

การขุดลอกตะกอนในสระน้ำและคูน้ำรอบสวนลุมพินีเพื่อเพิ่มพื้นที่รับน้ำ และเป็นการนำตะกอนดินที่มีการสะสมของธาตุอาหารซึ่งอยู่ใต้หรือกั้นสระน้ำที่มาจากกระเบื้องหน้าดิน หรือมูลของปลา มาทำการถมที่ภายในสวนลุมพินี รวมทั้งเพื่อให้หน้าภายในของสวนลุมพินีเกิดการหมุนเวียนได้ตลอดเวลา

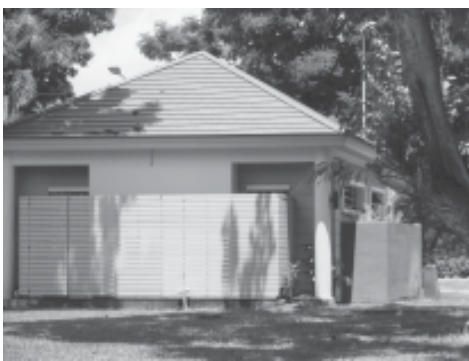
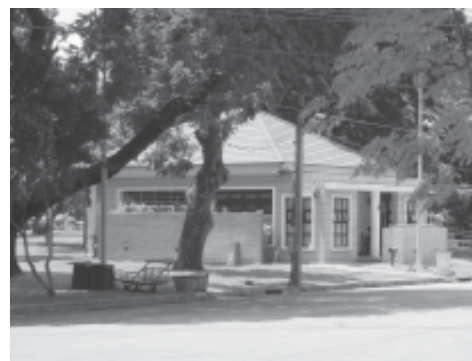
ห้องน้ำภายในสวนลุมพินีที่ได้รับการปรับปรุงแล้ว

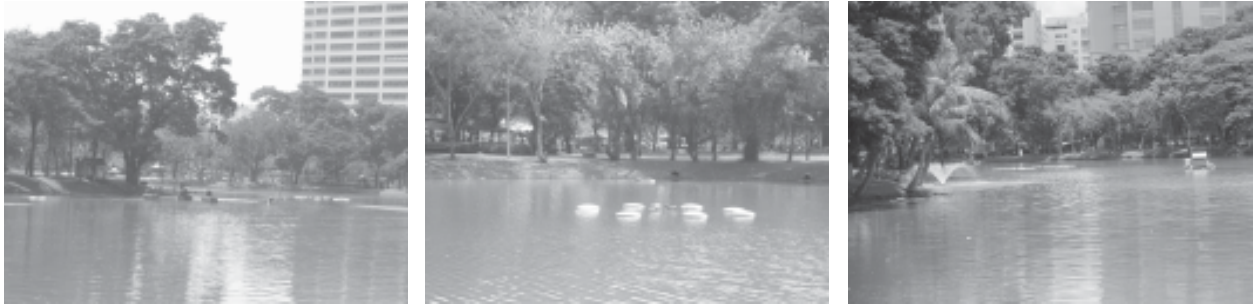
บริเวณที่มีการติดตั้งเครื่องเติมอากาศและน้ำพุ
ที่มา: กลุ่มงานวิเคราะห์คุณภาพน้ำ สำนักงานจัดการคุณภาพน้ำ สำนักการระบายน้ำ กรุงเทพมหานคร

เพื่อให้เกิดทัศนียภาพที่กลมกลืนกับสวนสาธารณะ และเป็นการเพิ่มปริมาณออกซิเจนที่ละลายน้ำในช่วงเวลากลางคืนที่ไม่มีการสังเคราะห์แสงของสาหร่าย มีดำเนินการติดตั้งเครื่องเติมอากาศ และน้ำพุเพิ่มขึ้นโดยรอบของสระน้ำและคูน้ำ รวมทั้งดำเนินการปรับปรุงเครื่องเติมอากาศและน้ำพุให้สามารถใช้งานได้อย่างมีประสิทธิภาพ

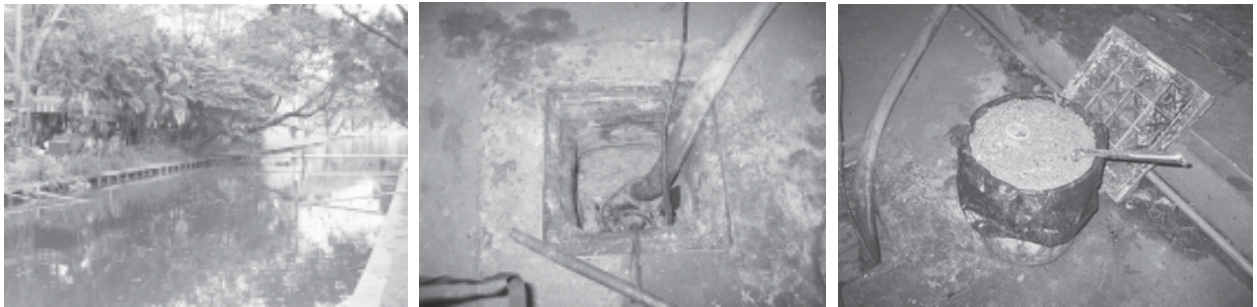
การปรับปรุงที่รวบรวมน้ำเสียและการทำความสะอาดบ่อดักไขมัน
ที่มา: กลุ่มงานวิเคราะห์คุณภาพน้ำ สำนักงานจัดการคุณภาพน้ำ สำนักการระบายน้ำ กรุงเทพมหานคร

จากดำเนินการตรวจสอบสภาพที่รวบรวมน้ำเสียจากสถานที่จำหน่ายอาหารพบว่า มีน้ำรั่วบริเวณข้อต่อและการวางท่อไม่ได้ระดับ สำหรับบ่อดักไขมันพบว่าไม่มีการตกหรือทำความสะอาดเป็นประจำทุกวันทำให้เกิดการอุดตันดังนั้นเพื่อให้การรวบรวมน้ำเสียของสถานที่จำหน่ายอาหารไปบำบัดที่โรงควบคุมคุณภาพน้ำดินแดงของกรุงเทพมหานคร เป็นไปอย่างมีประสิทธิภาพ ได้ทำการซ่อมแซมที่รวบรวมน้ำเสียบริเวณข้อต่อและการวางแนวท่อให้ได้ระดับ รวมทั้งสูบล้างทำความสะอาดบ่อดักไขมันของสถานที่จำหน่ายอาหารให้อยู่ในสภาพใ้การใช้การได้ตลอดเวลา

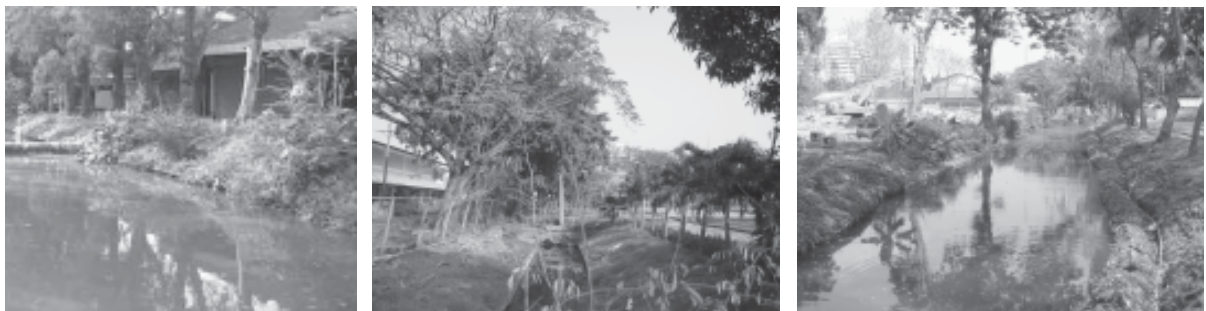
การย้ายและการปรับปรุงพื้นที่บริเวณศูนย์ฝึกอาชีพของกรุงเทพมหานคร
ที่มา: กลุ่มงานวิเคราะห์คุณภาพน้ำ สำนักงานจัดการคุณภาพน้ำ สำนักการระบายน้ำ กรุงเทพมหานคร

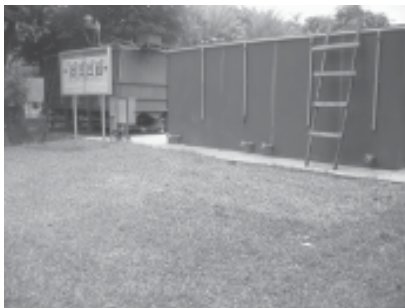
ระบบบำบัดน้ำเสีย ทิศทางการไหลของน้ำและตัวกรองของระบบบำบัดน้ำเสียแบบหมุนเวียนตามธรรมชาติ
 ที่มา: กลุ่มงานวิเคราะห์คุณภาพน้ำ สำนักงานจัดการคุณภาพน้ำ สำนักการระบายน้ำ กรุงเทพมหานคร

เพื่อให้การฟื้นฟูคุณภาพน้ำในสวนลุมพินีเป็นไปอย่างรวดเร็วและกลมกลืนกับทัศนียภาพภายในสวนลุมพินี รวมทั้งเพื่อเป็นต้นแบบสำหรับสวนสาธารณะของกรุงเทพมหานคร จึงได้มีการก่อสร้างระบบบำบัดน้ำเสีย 2 แบบขึ้น ในปีงบประมาณ 2547 (เดือนเมษายน ถึง เดือนมิถุนายน) และขยายเพิ่มเติมอีกในปีงบประมาณ 2550 (เดือนมกราคม ถึง เดือนเมษายน) คือระบบบำบัดน้ำเสียแบบหมุนเวียนตามธรรมชาติ ซึ่งเป็นระบบที่มีการเติมอากาศและใช้เศษวัสดุที่มีอยู่ตามธรรมชาติเป็นหลักเพื่อใช้เป็นตัวกลางในการบำบัด ได้แก่ พลาสติก หิน ถ่านไม้ที่เคลือบสารโคโตซาน และเศษกิ่งไม้ โดยมีปริมาณน้ำเข้าระบบบำบัดประมาณ 150 ลูกบาศก์เมตรต่อวัน และระบบบำบัดน้ำเสียแบบการใช้พืชน้ำ ซึ่งได้มีการทดลองศึกษาประสิทธิภาพของพืชน้ำแต่ละประเภท โดยมีการปลูกพืชน้ำหลายชนิดทั้งประเภทที่เป็นพืชเหนือน้ำ เช่น เตยหอม กกราชินี ลานไพริน และเสลิวเหนียว พืชใต้น้ำ เช่น สาหร่ายหางกระรอก และพืชลอยน้ำต่าง ๆ เช่น ผักกะเฉด ผักบุ้ง และใบบัวบกยักษ์ ทั้งนี้พืชแต่ละประเภทมีประสิทธิภาพในการบำบัดน้ำเสียแตกต่างกัน โดยมีปริมาณน้ำที่เข้าระบบบำบัดประมาณ 900 ลูกบาศก์เมตรต่อวัน ทั้งนี้ในปัจจุบันระบบการบำบัดน้ำเสียแบบการใช้พืชน้ำ ยังคงอยู่ในระหว่างการศึกษาดลองปลูกพืชน้ำประเภทต่าง ๆ

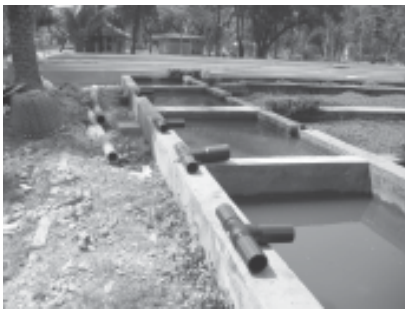
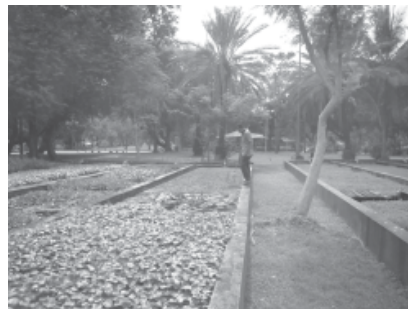
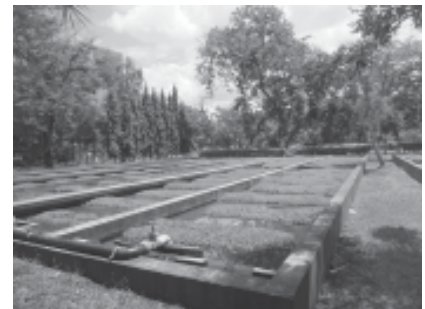
ระบบบำบัดน้ำเสียแบบการใช้พืชน้ำ
 ที่มา: กลุ่มงานวิเคราะห์คุณภาพน้ำ สำนักงานจัดการคุณภาพน้ำ สำนักการระบายน้ำ กรุงเทพมหานคร

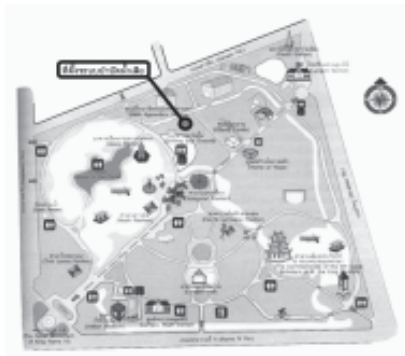
ที่ตั้งของระบบบำบัดน้ำเสียและทิศทางการไหลของน้ำที่ผ่านระบบบำบัดน้ำเสียทั้งสองแบบในสวนลุมพินี
 ที่มา: กลุ่มงานวิเคราะห์คุณภาพน้ำ สำนักงานจัดการคุณภาพน้ำ สำนักการระบายน้ำ กรุงเทพมหานคร

ผลจากการเก็บตัวอย่างน้ำมาทำการตรวจวิเคราะห์คุณภาพเป็นประจำทุกสัปดาห์ ๆ ละ 1 ครั้ง ตั้งแต่ปีงบประมาณ 2547 (กรกฎาคม ถึง กันยายน) ถึงปีงบประมาณ 2558 แสดงตามตารางที่ 1 พบว่าประสิทธิภาพการบำบัดน้ำโดยรวมของระบบบำบัดน้ำเสียทั้งสองแบบในสวนลุมพินีมีประสิทธิภาพในการบำบัดความสกปรกในรูป Biological Oxygen Demand (BOD) และมีประสิทธิภาพในการบำบัดตะกอนแขวนลอย (Suspended Solid, SS) เนื่องจากพารามิเตอร์ดังกล่าวมีค่าลดลง ทั้งนี้ค่าใช้จ่ายในการดูแลบำรุงรักษาระบบบำบัดน้ำเสียทั้งสองแบบเฉลี่ยประมาณ 1.54 ลูกบาศก์เมตรต่อลิตร

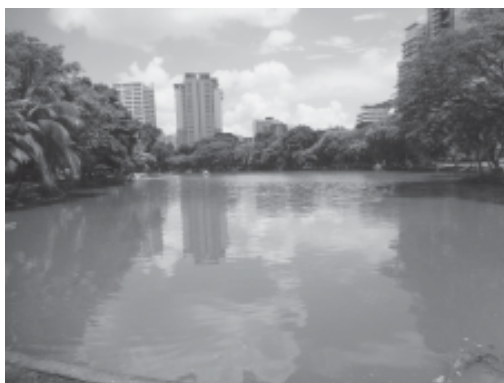
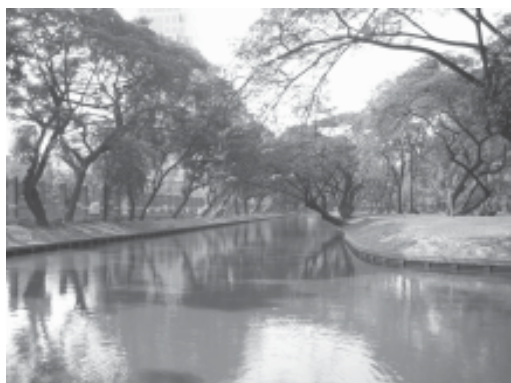
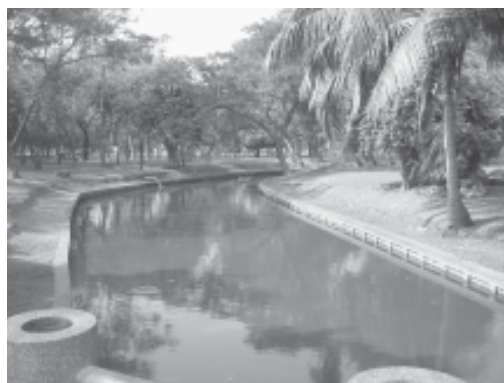
สระน้ำในปัจจุบันของสวนลุมพินี
ที่มา: กลุ่มงานวิเคราะห์คุณภาพน้ำ สำนักงานจัดการคุณภาพน้ำ สำนักการระบายน้ำ กรุงเทพมหานคร

สำหรับในช่วงภายหลังที่มีการปรับปรุงระบบบำบัดน้ำเสีย ในปีงบประมาณ 2550 ได้มีการสูบน้ำจากสระบริเวณเกาะลอยมาบำบัดโดยตรง พบว่าพารามิเตอร์ส่วนใหญ่มีค่าไม่แตกต่างจากปีงบประมาณ 2549 ของการดำเนินการ ปัจจุบันคุณภาพน้ำในสระของสวนลุมพินีมีค่าใกล้เคียงมาตรฐานคุณภาพน้ำในแหล่งน้ำผิวดิน ประเภทที่ 4 (ตามประกาศคณะกรรมการสิ่งแวดล้อมแห่งชาติฉบับที่ 8 (พ.ศ. 2537) ออกตามความในพระราชบัญญัติส่งเสริมและรักษาคุณภาพสิ่งแวดล้อมแห่งชาติ พ.ศ. 2535 เรื่องกำหนดมาตรฐานคุณภาพน้ำในแหล่งน้ำผิวดิน ตีพิมพ์ในราชกิจจานุเบกษา เล่มที่ 111 ตอนที่ 16 ง ลงวันที่ 24 กุมภาพันธ์ 2537) คือ มีค่าออกซิเจนละลายน้ำมากกว่า 4 มิลลิกรัมต่อลิตร และมีค่าปริมาณออกซิเจนที่จุลินทรีย์ต้องการใช้ในการย่อยสลายอินทรีย์สารใกล้เคียง 2 มิลลิกรัมต่อลิตร
